Revista da Moura Dubeux | www.mouradubeux.com.br
ANO 01 | Nº 04 | 3º TRIMESTRE 2003

Secretaria de Ciência, Tecnologia e Meio Ambiente

Salvo pela presteza da restauração

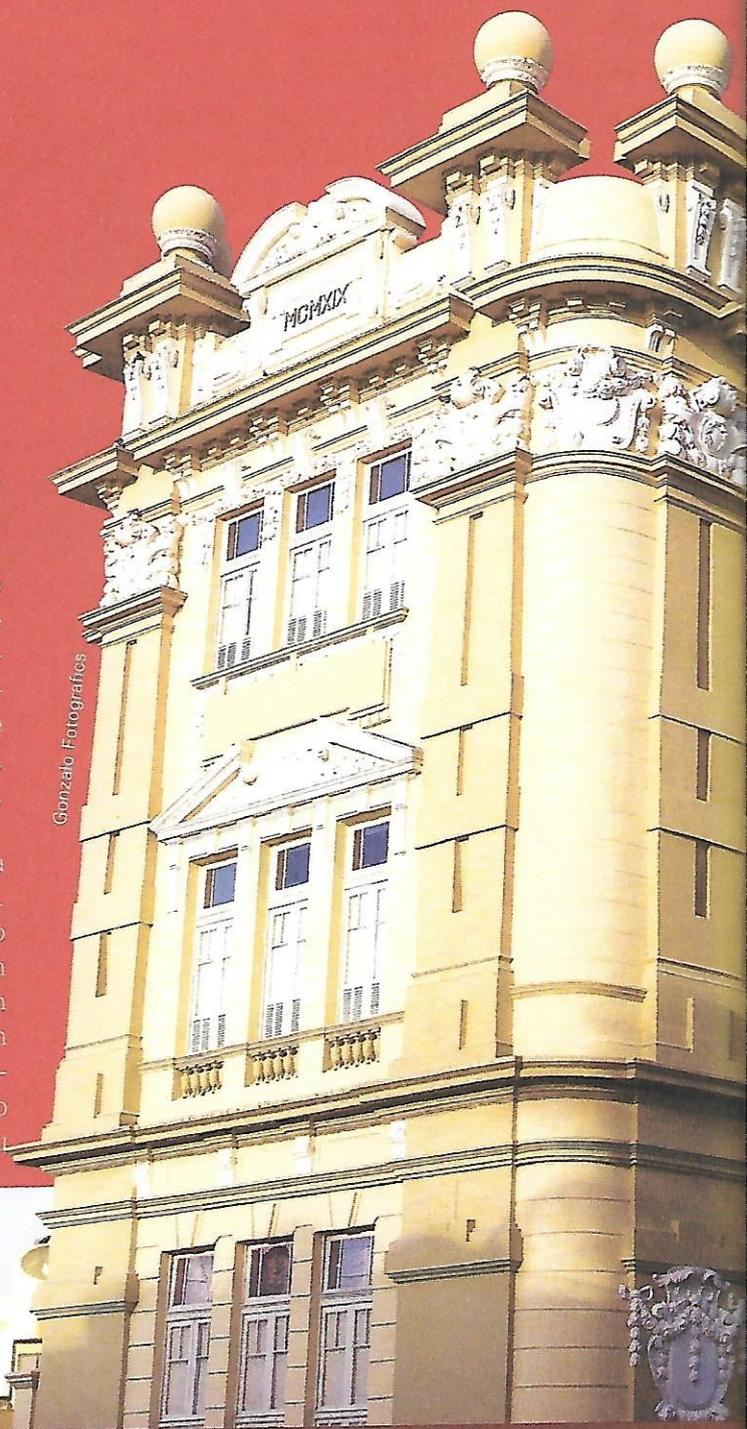
as belezas do prédio voltaram a ser vistas

Recentemente, graças ao trabalho de revitalização do Bairro do Recife, coordenado pelo Porto Digital, Passos realizou o restauro da fachada, esquadrias, grades, escada monumental e coberta da edificação. A fachada do prédio foi toda recomposta seguindo o seu projeto original e sua estrutura interna completamente reforçada por empresas especializadas em construção civil. Ganhou então fazendo com que a estrutura aumentasse de 1.317 metros quadrados para uma área de 1.740 metros quadrados.

QUEBRA-CABEÇAS - Os trabalhos na sede da Sectma foram definidos pelo restaurador Jorge Passos como um verdadeiro quebra-cabeças. Segundo ele, a depredação sofrida pelo prédio deixou poucos exemplares do seu estilo original. Assim, para recompor sua estrutura, o restaurador e sua equipe tiveram que sair juntando peças para poder encontrar o desenho original dos objetos e estruturas. "No caso das portas, por exemplo, não havia uma sequer completa. Então pegamos os pedaços que restaram espalhados pelo prédio e, juntamente com uma pesquisa histórica e fotográfica, conseguimos encontrar os desenhos e formatos originais, o que possibilitou a reconstituição das peças", explicou. O mesmo processo foi realizado para completar o conjunto de adornos apresentados pelo projeto original e perdidos por conta da ação do tempo e depredações.

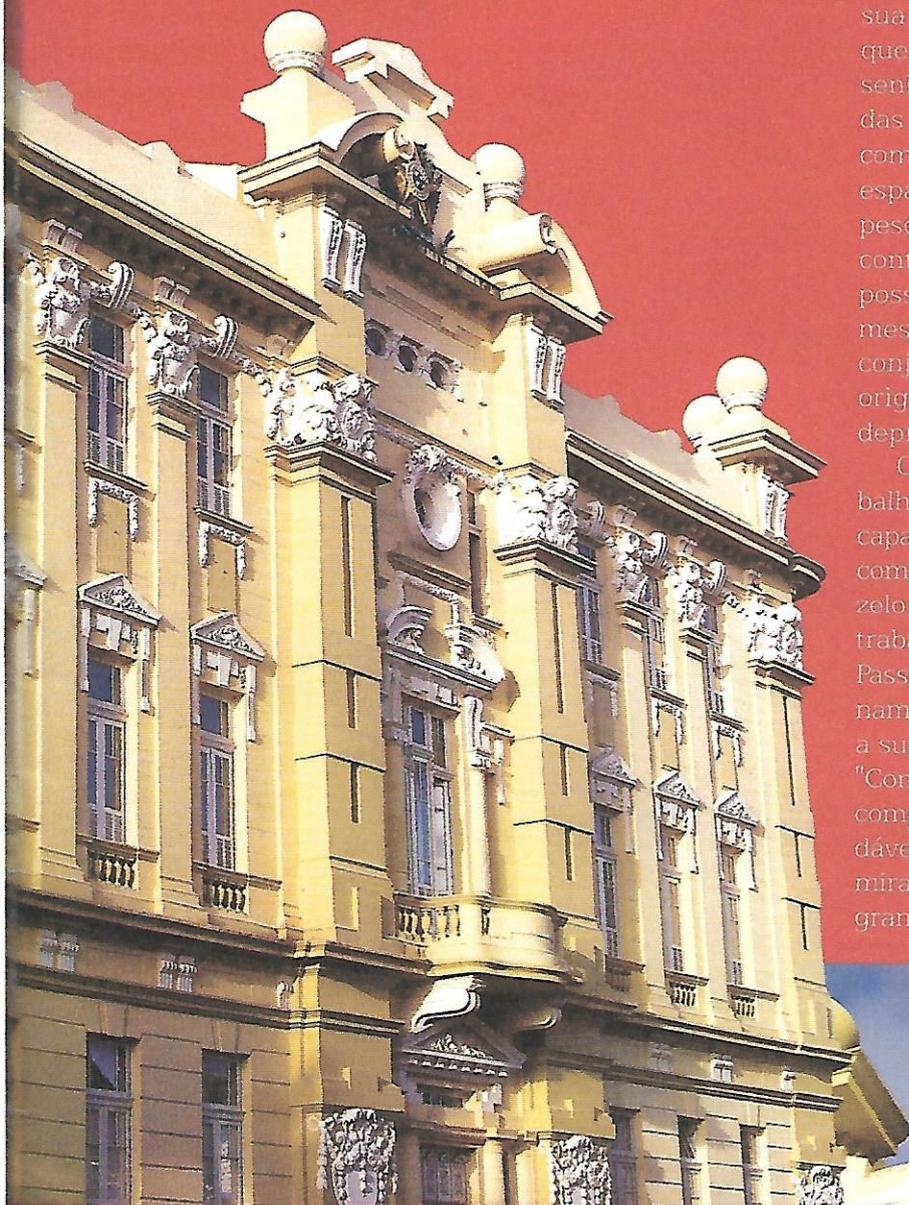
Graças a uma intervenção de resta
